PERFIL LONGITUDINAL - CRUZEIRO
ESTACA 0 - 15

ESTRADAS RURAIS MORRETES

DESCRIÇÃO
PROJETO DE RESTAURAÇÃO DE PAVIMENTO PRIMÁRIO
ESTRADA DO CRUZEIRO
EST OPP A EST PF 198+9.923 - Ex. 3.969,92m
EST OPP A EST 15+00,000

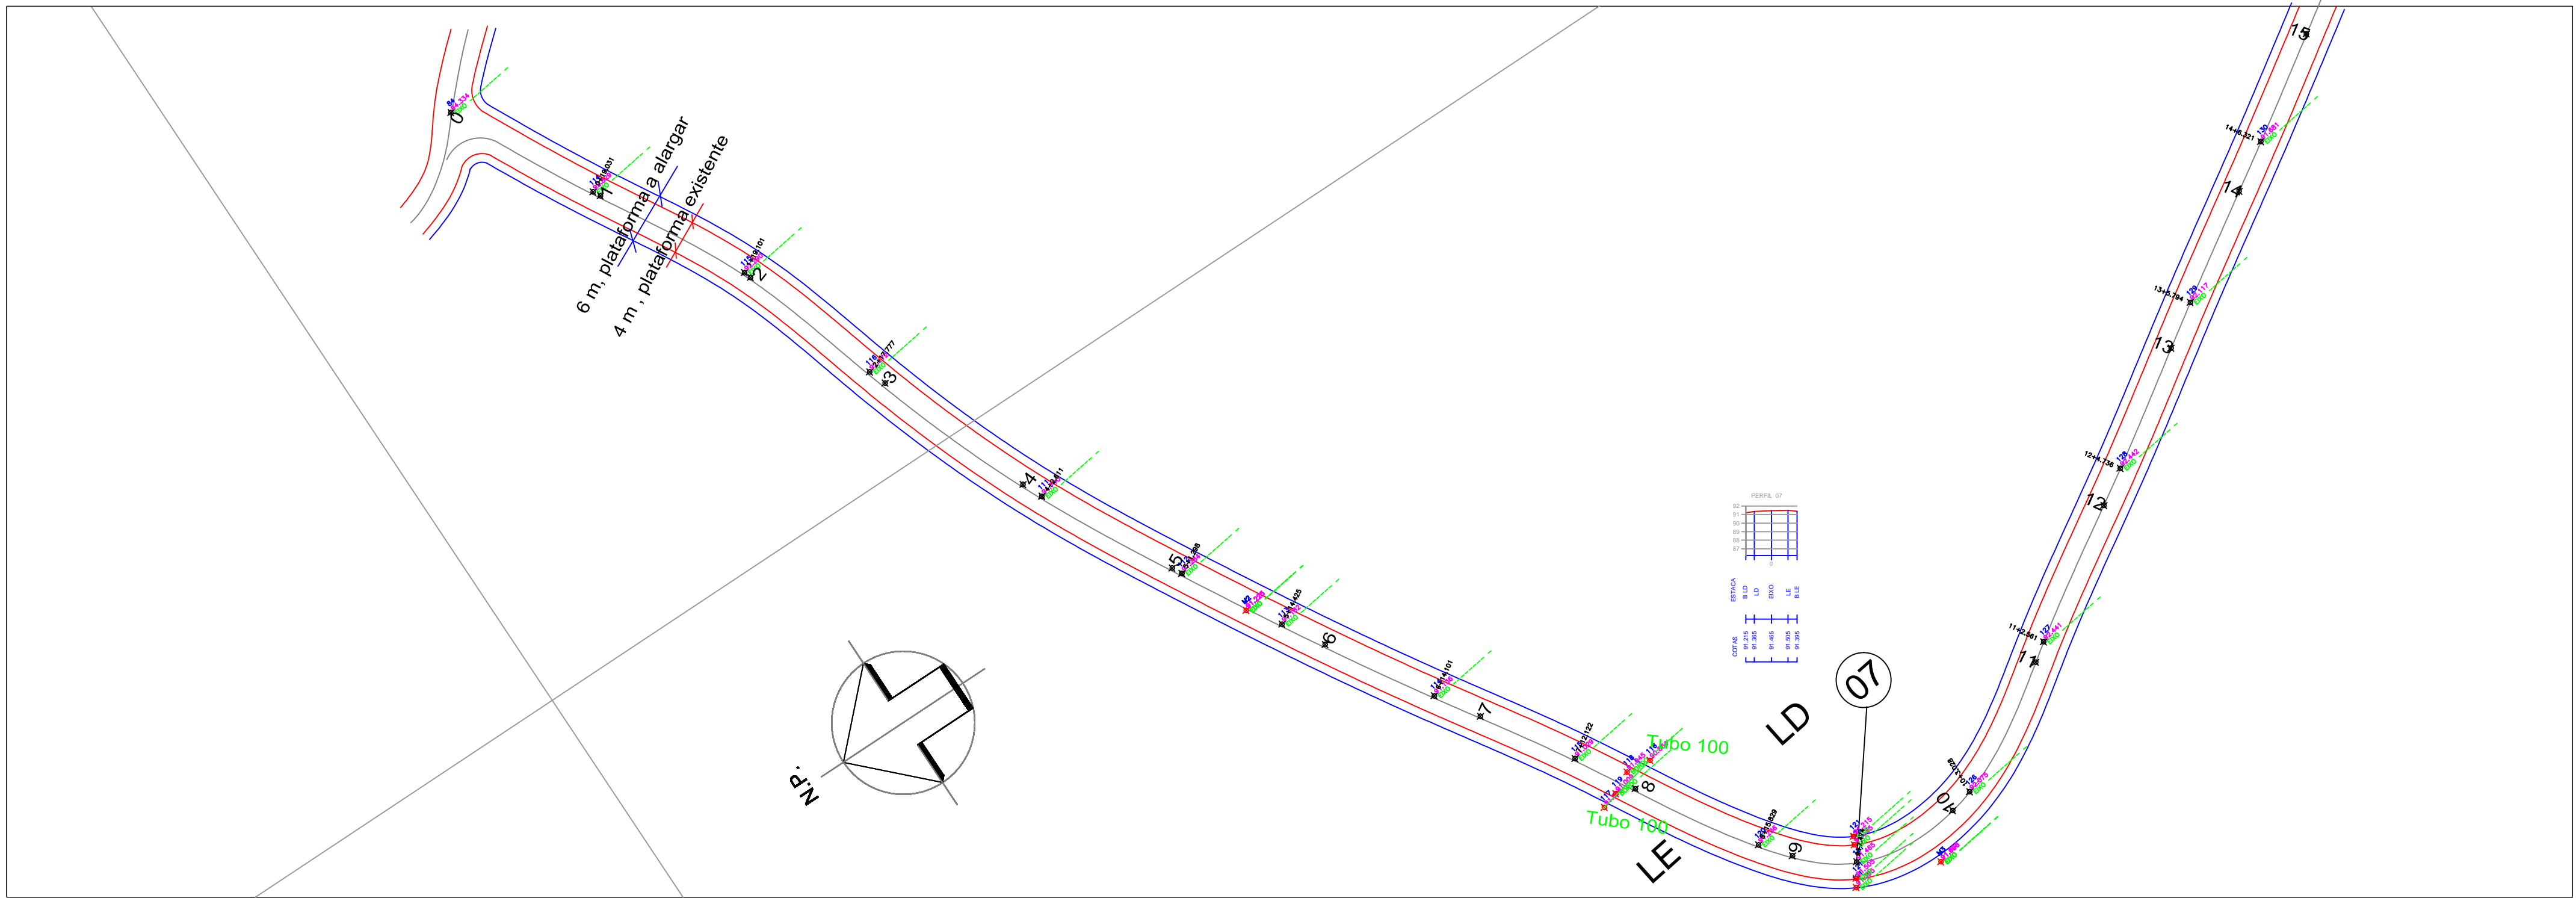
H: 1/500
V: 1/50
